INFORME FINAL

MUNICIPALIDAD DE VILLARRICA

INFORME N° 55

INFORME FINAL N° 55, DE 2020, SOBRE
AUDITORÍA AL OTORGAMIENTO DE PER-
MISOS DE EDIFICACIÓN Y RECEPCIONES
DEFINITIVAS EN LOS AÑOS 2017 Y 2018,
EN LA MUNICIPALIDAD DE VILLARRICA.

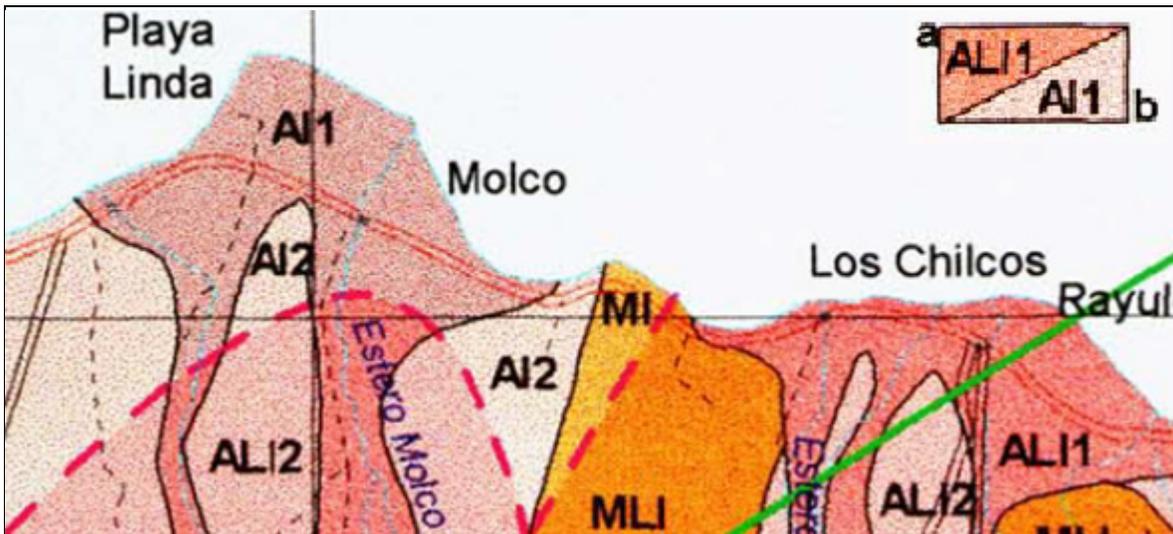
Zonas con alto peligro de ser afectadas por aluviones.
 (Observación II. Examen de la materia auditada. N° 2.2. Edificaciones en área de riesgo por corrientes de barro o aluviones y área sospechosa de riesgo por deslizamiento relacionado con movimientos sísmicos fuertes.)

Imagen N°	1
Documento	Mapa de peligros del Volcán Villarrica. SERNAGEOMIN, 2010.
Fecha documento	Límite oriente de Villarrica.
Contenido	Zonas con muy alto peligro de ser afectadas por lavas y/o lahares, durante erupciones originadas en el cono y/o cráter principal, tales como las ocurridas durante los siglos XIX y XX. ALI1: lavas y/o lahares. AI1: sólo lahares.

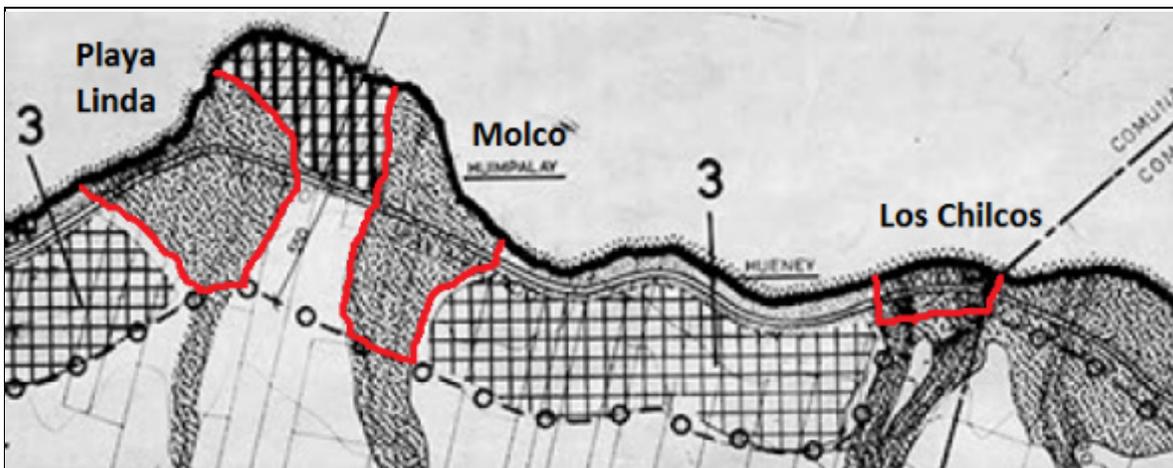
Imagen N°	2
Documento	Plano N° 1 R-IX MINVU del PRIVP.
Fecha documento	Límite oriente de Villarrica.
Contenido	En rojo se delimitan las áreas con riesgo de aluviones.

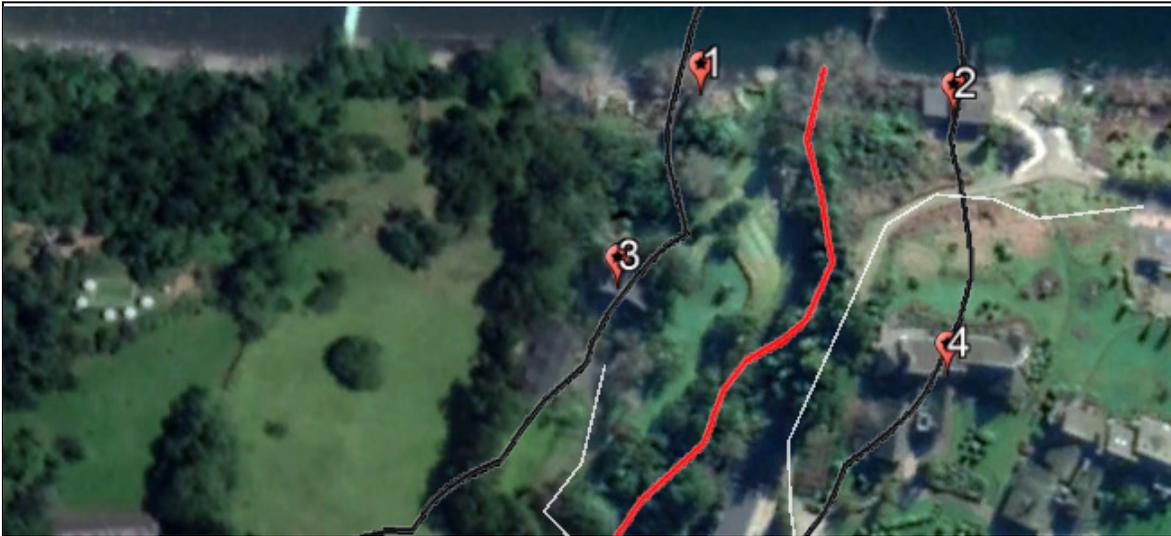
Edificaciones en los márgenes del Estero Escondido.
(Observación II. Examen de la materia auditada. N° 5. Construcciones en área de protección forestal de los esteros tributarios del Lago Villarrica.)

Imagen N°	1
Fecha captura	23 de julio de 2019.
Ubicación	Estero Escondido.
Contenido	Edificaciones emplazadas al interior del margen de 40 mts del Estero Escondido. Línea roja indica el recorrido del estero y la línea negra una proyección de 40 mts hacia ambos lados.

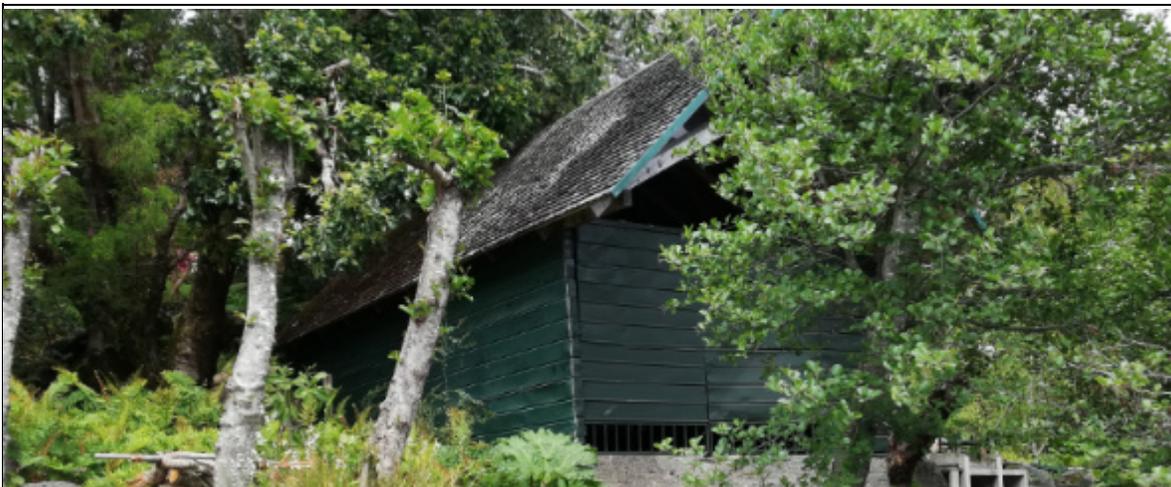
Imagen N°	2
Fecha captura	6 de noviembre de 2019.
Ubicación	Borde del Lago Villarrica.
Contenido	Edificación N°1 en el margen del estero.

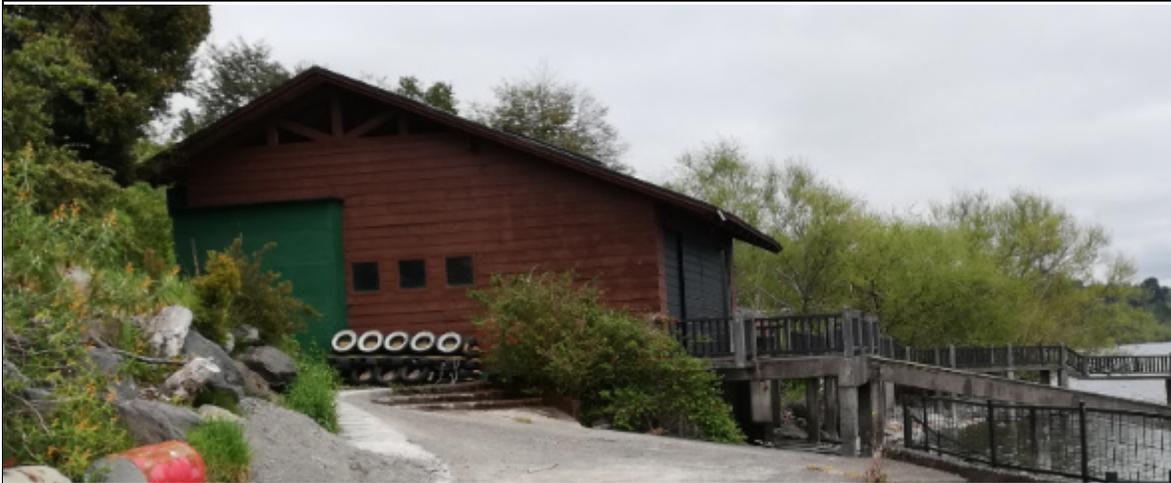
Imagen N°	3
Fecha captura	6 de noviembre de 2019.
Ubicación	Borde del Lago Villarrica.
Contenido	Edificación N°2 en el margen del estero.

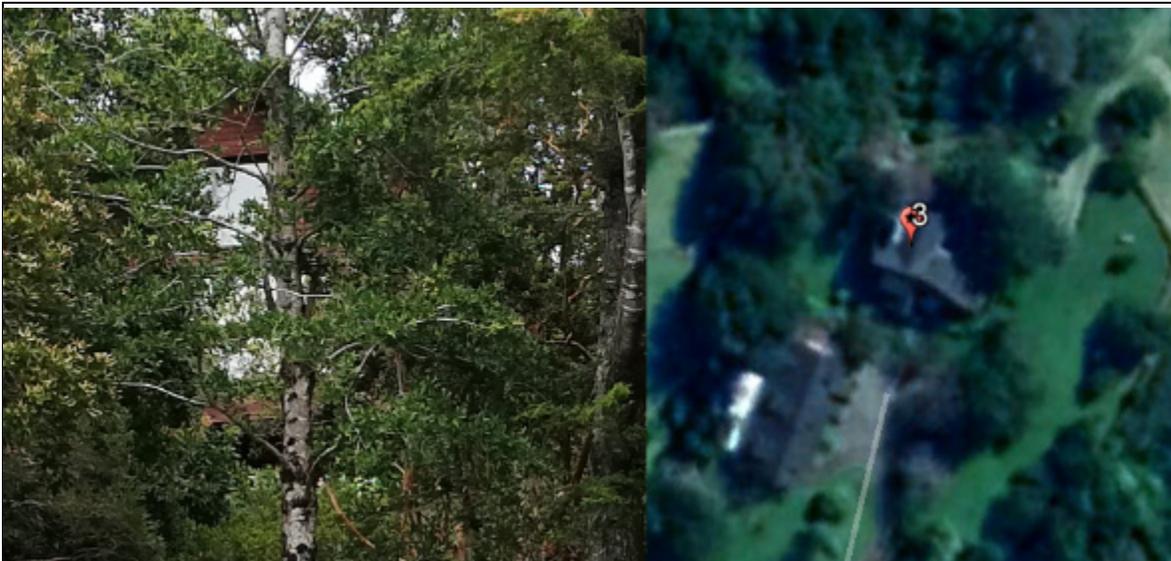
Imagen N°	4
Fecha captura	6 de noviembre de 2019.
Ubicación	Borde del Lago Villarrica.
Contenido	Edificación N°3 en el margen del estero.

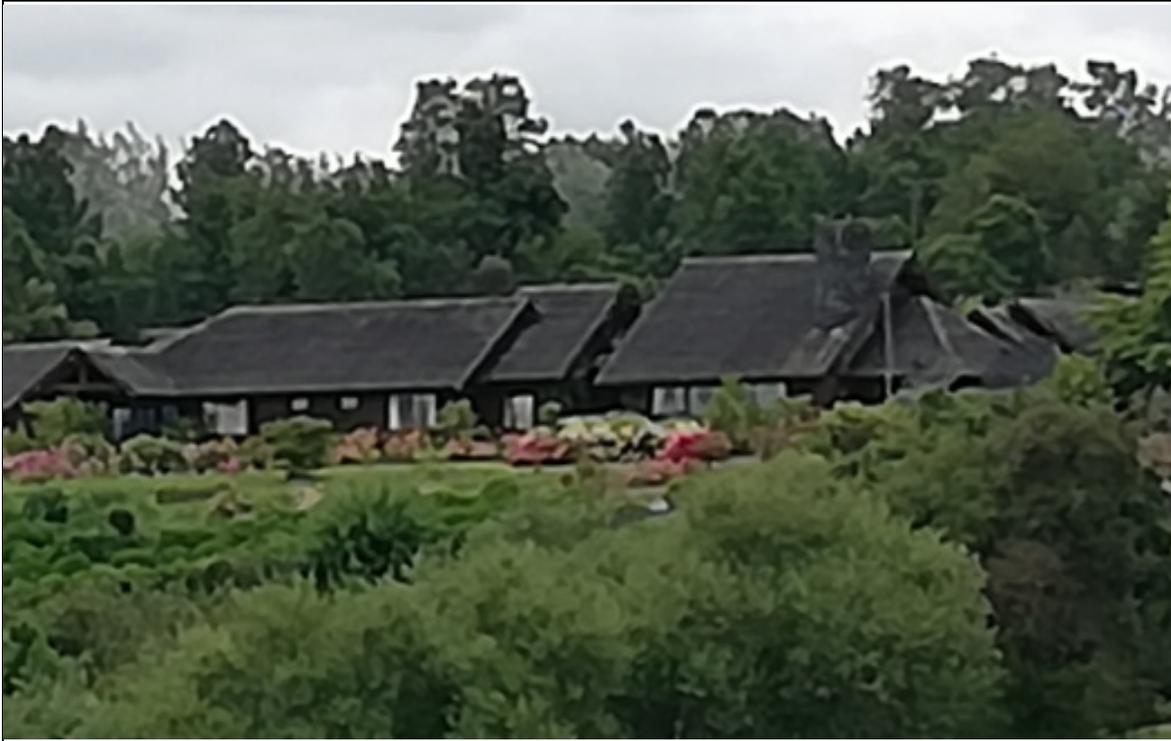
Imagen N°	5
Fecha captura	29 de noviembre de 2019.
Ubicación	Borde del Lago Villarrica.
Contenido	Edificación N°4 en el margen del estero.

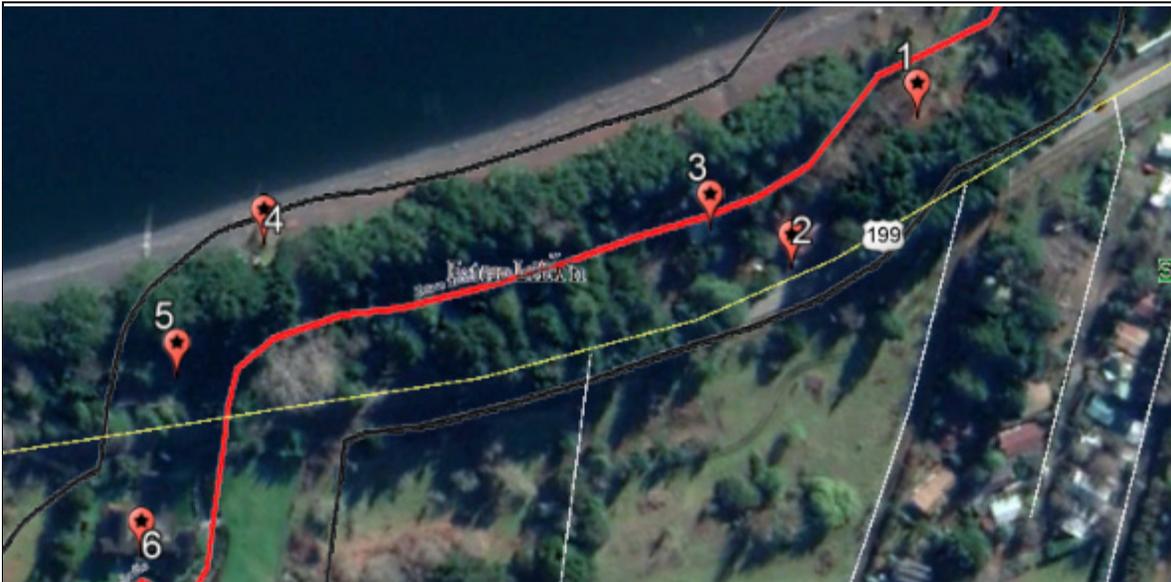
Edificaciones en los márgenes del Estero Lefún.
(Observación II. Examen de la materia auditada. N° 5. Construcciones en área de protección forestal de los esteros tributarios del Lago Villarrica.)

Imagen N°	1
Fecha captura	23 de julio de 2019.
Ubicación	Estero Lefún.
Contenido	Edificaciones emplazadas al interior del margen de 40 mts del Estero Lefún. Línea roja indica el recorrido del estero y la línea negra una proyección de 40 mts hacia ambos lados.

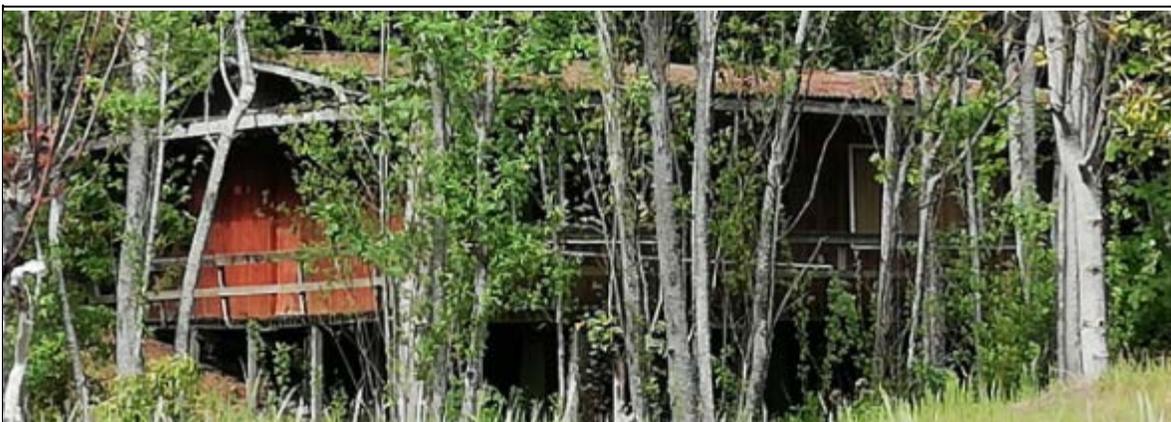
Imagen N°	2
Fecha captura	17 de octubre de 2019.
Ubicación	Borde del Lago Villarrica.
Contenido	Edificación N°1 en el margen del estero Lefún.

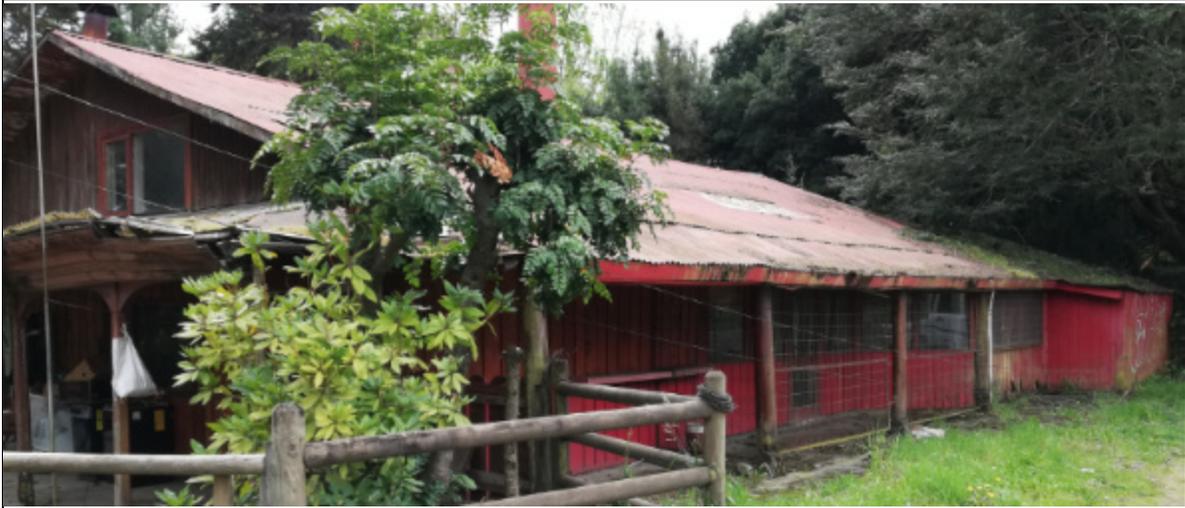
Imagen N°	3
Fecha captura	17 de octubre de 2019.
Ubicación	Borde del Lago Villarrica.
Contenido	Edificación N°2 en el margen del estero Lefún.

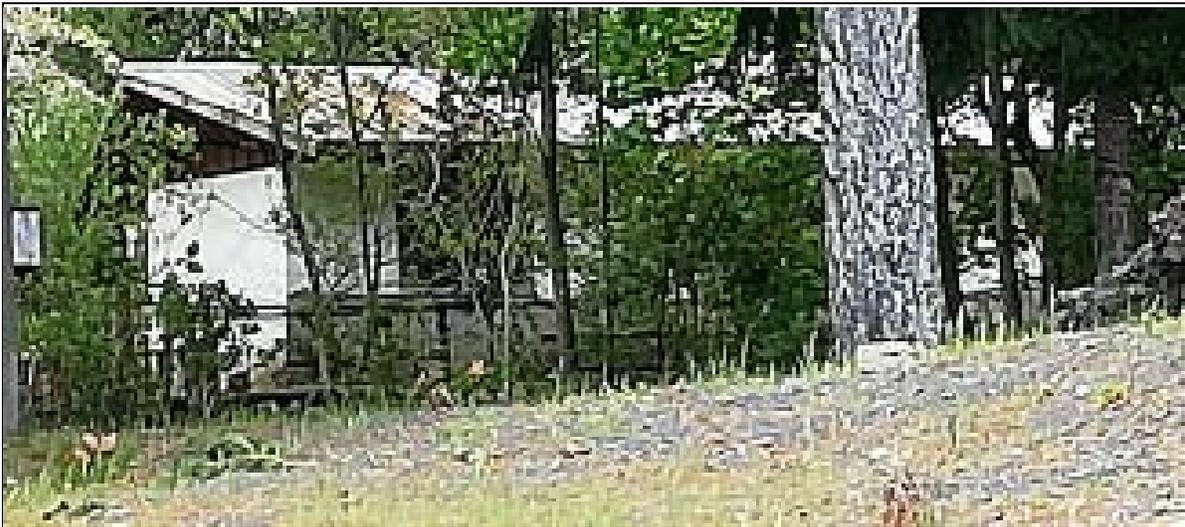
Imagen N°	4
Fecha captura	17 de octubre de 2019.
Ubicación	Borde del Lago Villarrica.
Contenido	Edificación N°3 en el margen del estero Lefún.

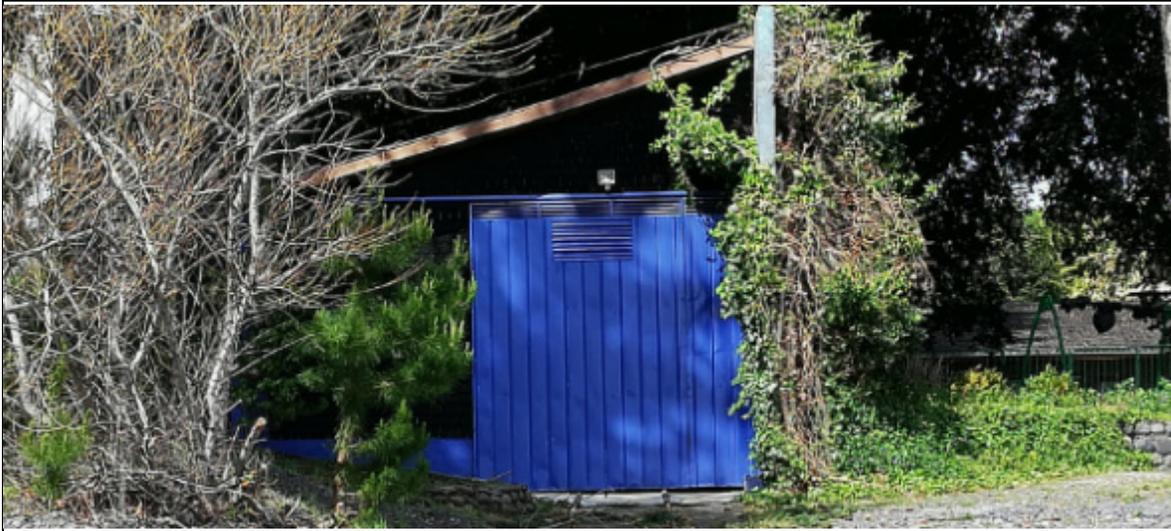
Imagen N°	5
Fecha captura	17 de octubre de 2019.
Ubicación	Borde del Lago Villarrica.
Contenido	Edificación N°4 en el margen del estero Lefún.

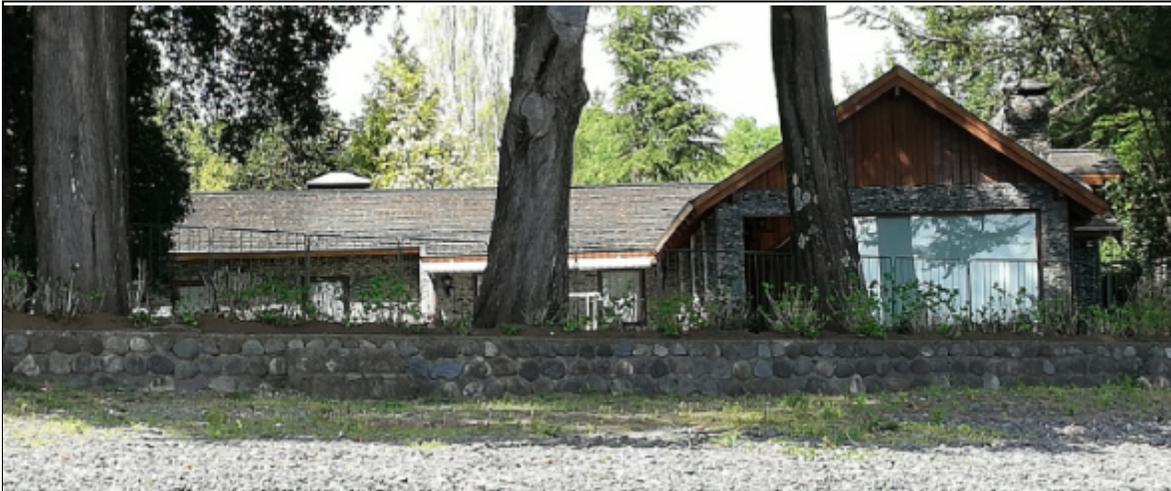
Imagen N°	6
Fecha captura	17 de octubre de 2019.
Ubicación	Borde del Lago Villarrica.
Contenido	Edificación N°5 en el margen del estero Lefún.

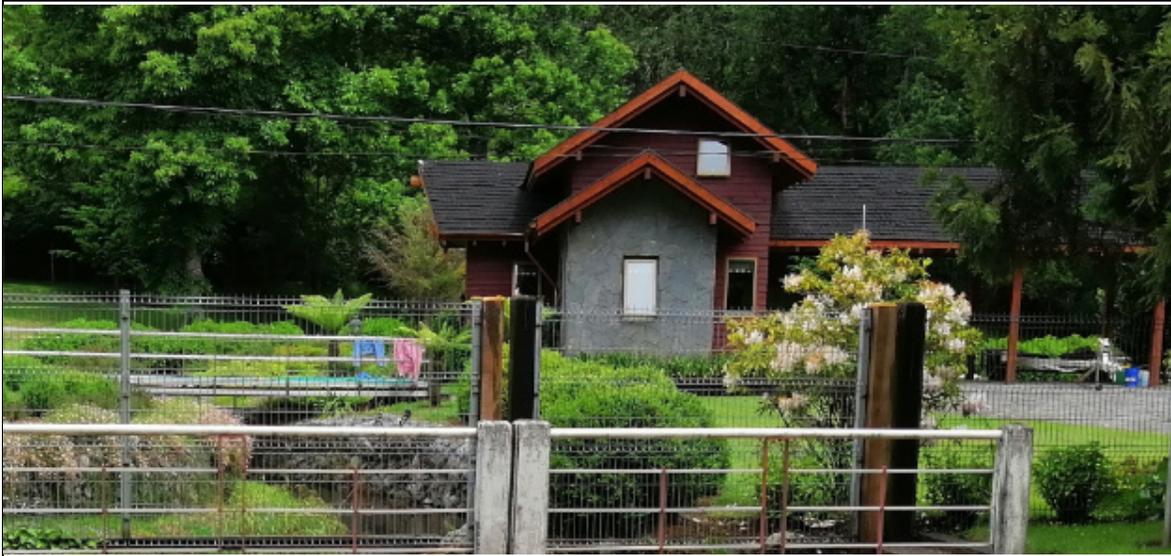
Imagen N°	7
Fecha captura	2 de diciembre de 2019.
Ubicación	Borde del Lago Villarrica.
Contenido	Edificación N°6 en el margen del estero Lefún.

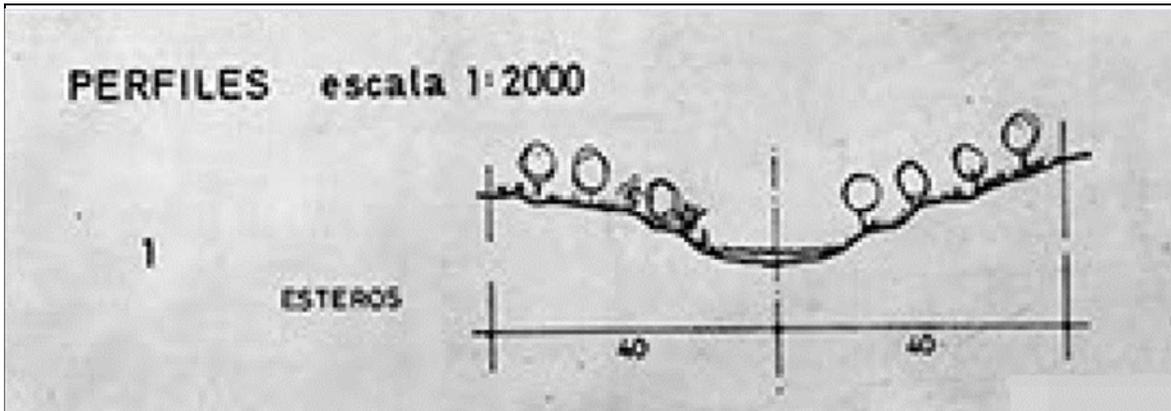
Imagen N°	1
Fecha plano	13 de septiembre de 1978.
Contenido	Detalle del perfil 1 del plano N° 1 R-IX MINVU del PRIVP.

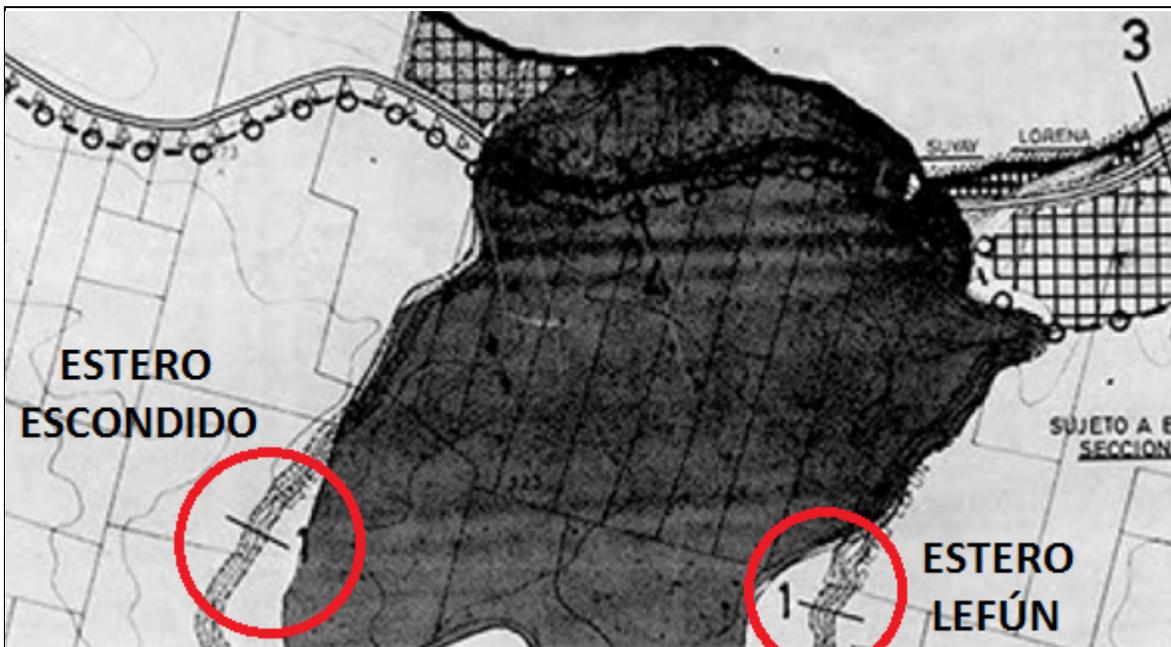
Imagen N°	2
Fecha plano	13 de septiembre de 1978.
Contenido	Esteros Escondido y Lefún señalados como perfil 1 en el plano N° 1 R-IX MINVU del PRIVP.

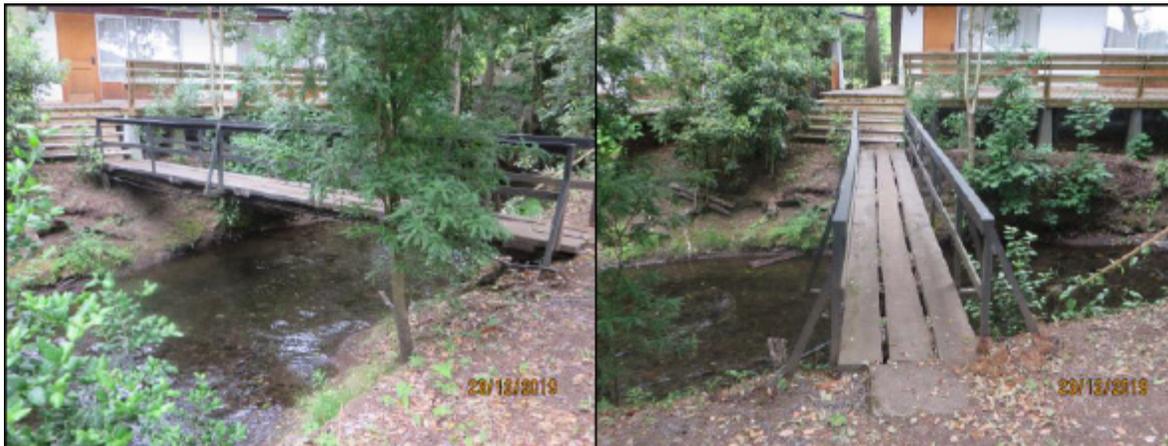
Obras complementarias sobre el cauce del estero Lefún.
(Observación II. Examen de la materia auditada. N° 5. Construcciones en área de protección forestal de los esteros tributarios del Lago Villarrica.)

Imagen N°	1
Fecha captura	23 de diciembre de 2019.
Ubicación	Estero Lefún.
Contenido	Pasarelas sobre el cauce del estero Lefún detectadas por la Dirección Regional de Aguas de La Araucanía.

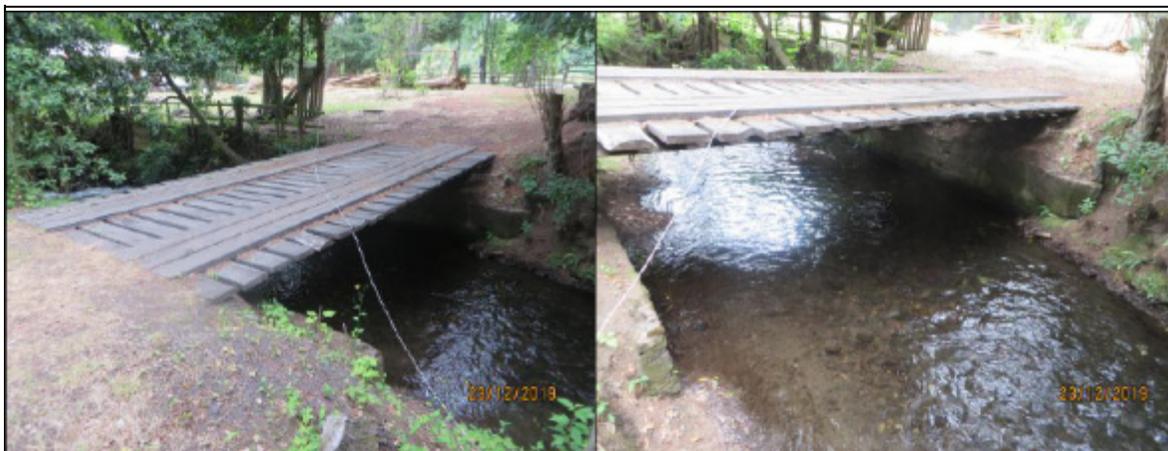
Imagen N°	2
Fecha captura	23 de diciembre de 2019.
Ubicación	Estero Lefún.
Contenido	Puentes sobre el cauce del estero Lefún detectadas por la Dirección Regional de Aguas de La Araucanía.

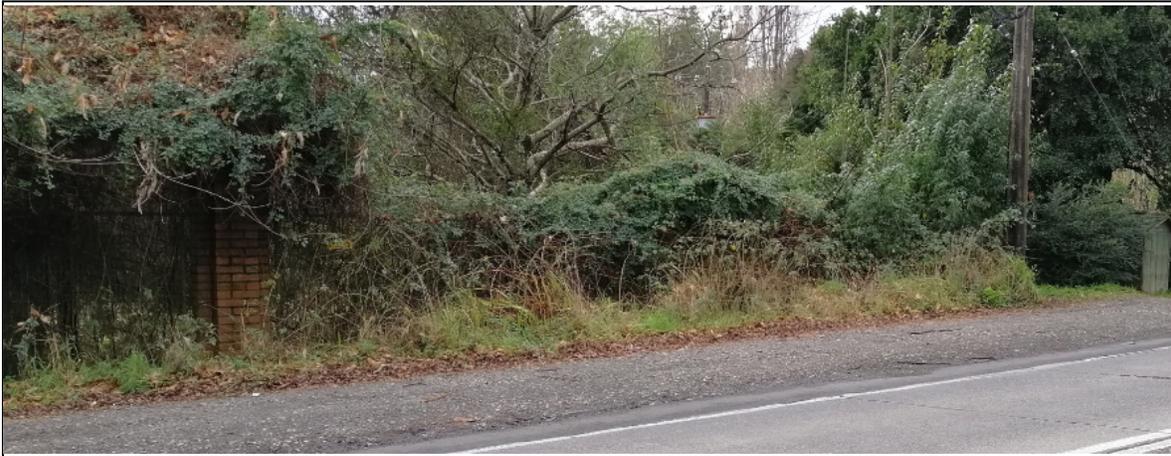
Sendero peatonal no habilitado en sector La Puntilla.
(Observación II. Examen de la materia auditada. N° 9. Sobre el carácter de bien nacional de uso público del sendero peatonal de acceso en el sector La Puntilla.)

Imagen N°	1
Fecha captura	11 de julio de 2019.
Ubicación	Punto de acceso al sendero peatonal en la ruta CH199.
Coordenadas	-39.294512, -72.196808
Contenido	Acceso al sendero peatonal no habilitado en el límite oriente del sector La Puntilla.

- Se constató que el sendero peatonal -localizado en el límite oriente del sector denominado “La Puntilla” que sirve de acceso al Lago Villarrica- no se encuentra habilitado, lo que imposibilita la libre circulación de la ciudadanía por dicha vía, pese a que esta correspondería a un bien nacional de uso público de acuerdo a los antecedentes tenidos a la vista, sin que el municipio haya adoptado oportunamente las medidas tendientes a regularizar dicha situación, por lo que la Gobernación Provincial de Cautín, en coordinación con el Gobierno Regional de La Araucanía y la Municipalidad de Villarrica, deberá ejercer sus facultades y exigir la restitución del referido bien nacional de uso público, acción que deberá ser acreditada ante este Organismo de Control, acompañando los debidos antecedentes de respaldo que evidencien las medidas adoptadas y sus resultados, en un plazo de 15 días hábiles, contado desde la fecha de recepción del presente informe.

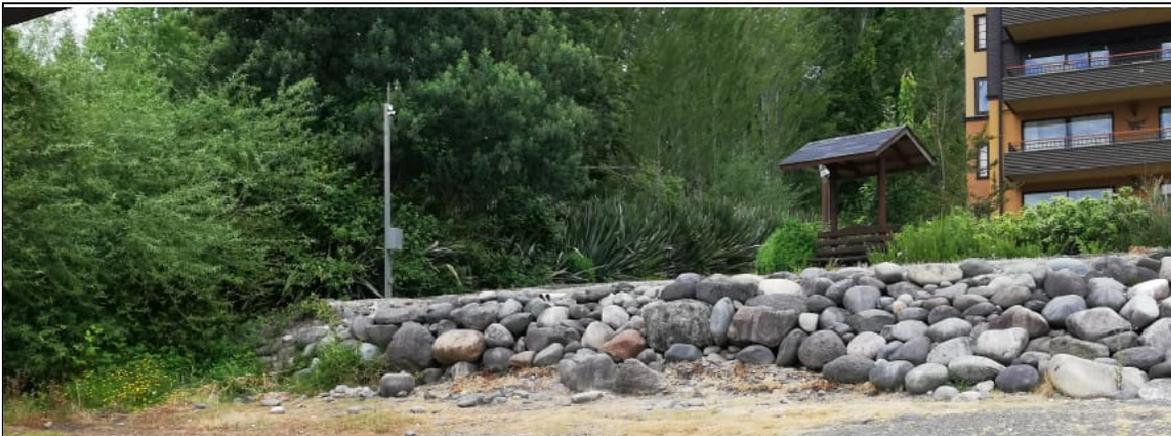
Imagen N°	2
Fecha captura	19 de noviembre de 2019.
Ubicación	Punto de acceso al sendero peatonal en la playa del sector La Puntilla.
Coordenadas	-39.292032, -72.195863
Contenido	Acceso al sendero peatonal no habilitado en el límite oriente del sector La Puntilla.

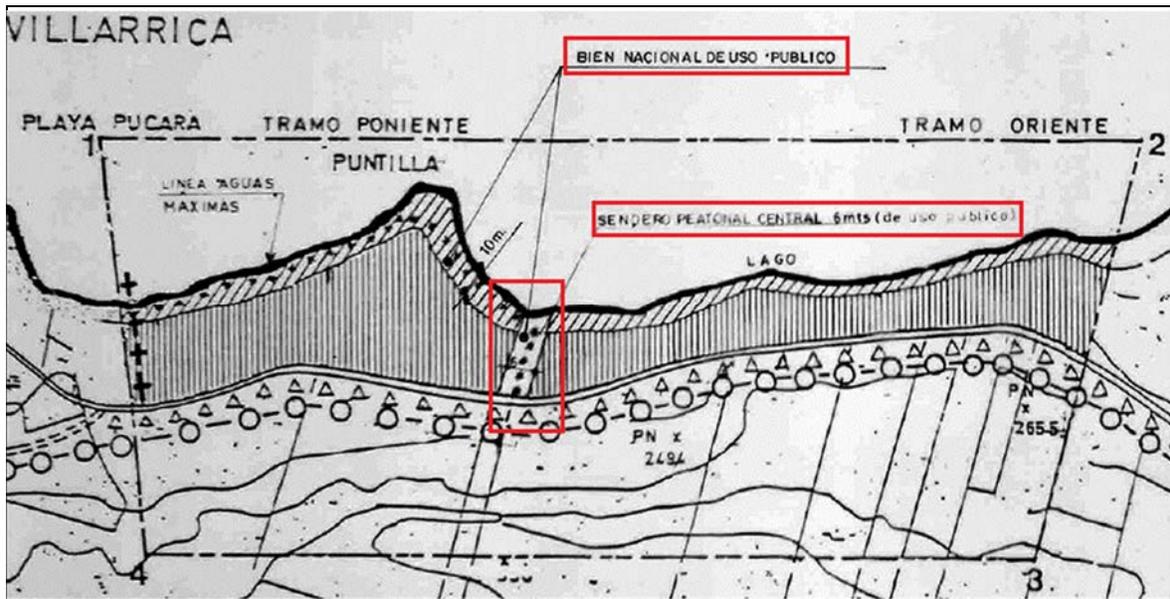
Imagen N°	1
Ubicación	Borde oriente del sector La Puntilla en Villarrica.
Contenido	Sendero peatonal central descrito en el Plano PRI-02 de la modificación del PRIVP.

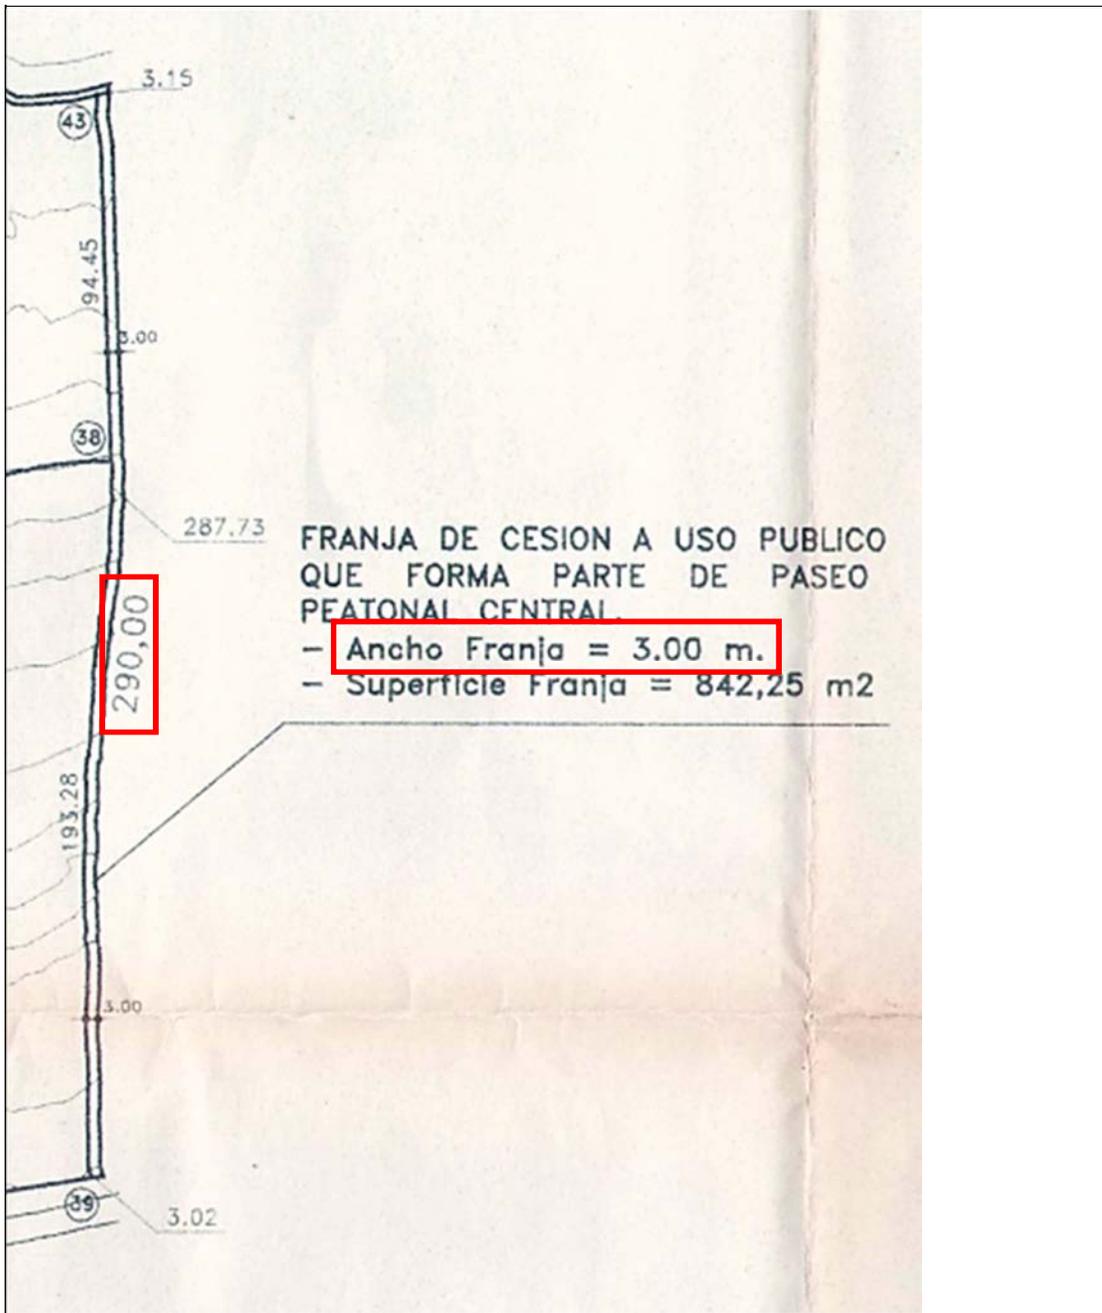
Imagen N°	2
Contenido	Lámina 336-SUBD-1 de la subdivisión aprobada por la resolución N° 30, de 1996, de la DOM de Villarrica, que indica la ubicación y detalle del "Paseo Peatonal Central" de 3 mts de ancho.

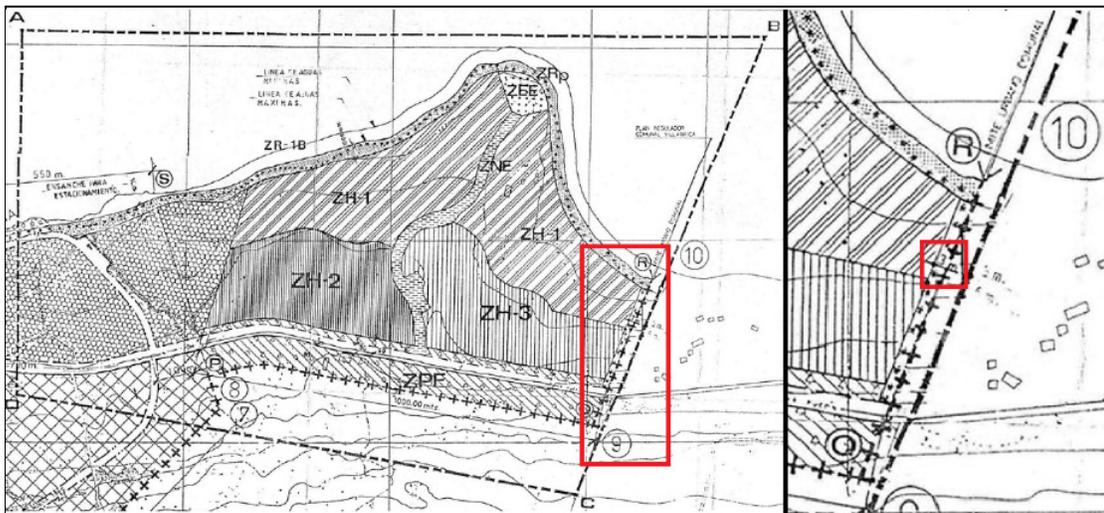
Imagen N°	1
Ubicación	Borde oriente del sector La Puntilla en Villarrica.
Contenido	Salida peatonal oriente de 3 mts descrita en la modificación del PRC y en el Plano PSPV-01.

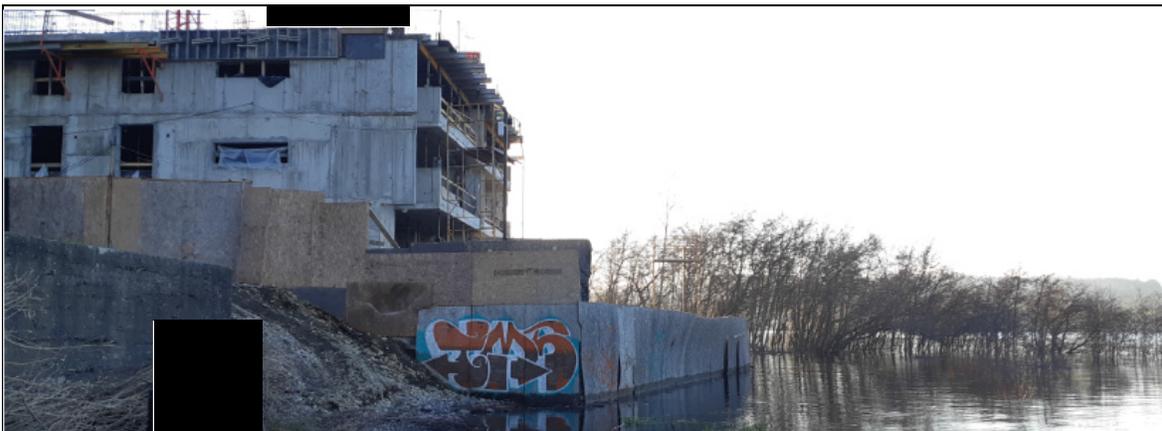
Imagen N°	1
Fecha captura	7 de agosto de 2019.
Ubicación	Encuentro de calle Camilo Henríquez con ribera del Lago Villarrica al costado del proyecto Pewün.
Contenido	Encuentro del cierre perimetral oriente del proyecto Pewün con el Lago Villarrica.

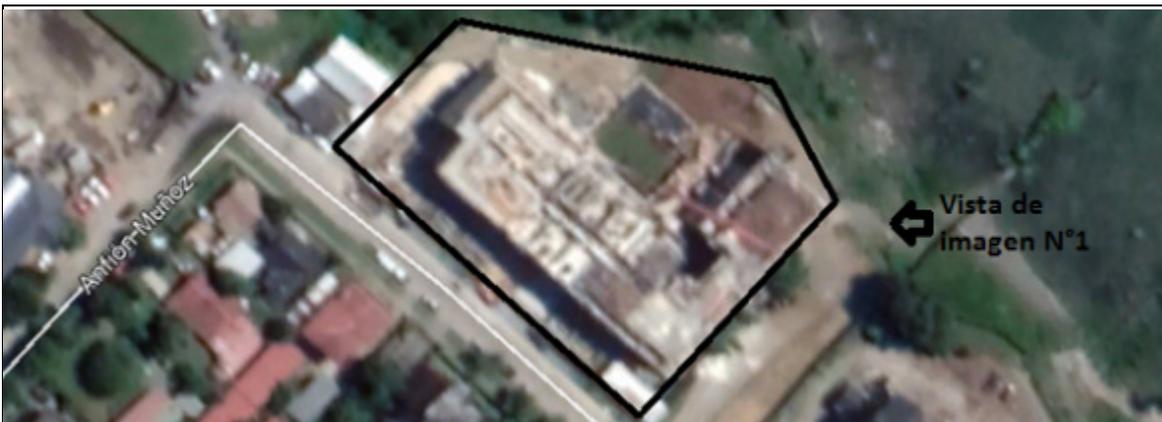
Imagen N°	2
Fecha captura	2 de diciembre de 2019.
Ubicación	Villarrica.
Contenido	Vista satelital en Google Earth del proyecto Pewün ejecutándose al interior del rol 6-2.

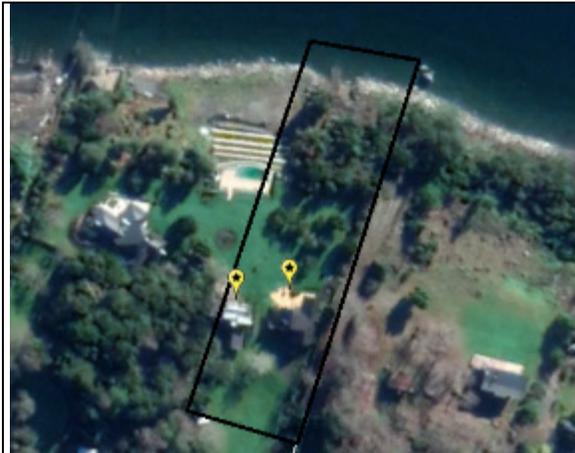
Imagen N°:	1
Fecha captura:	23 de julio de 2019.
Ubicación:	Borde sur del Lago Villarrica.
Contenido:	Captura satelital, rol 306-308.

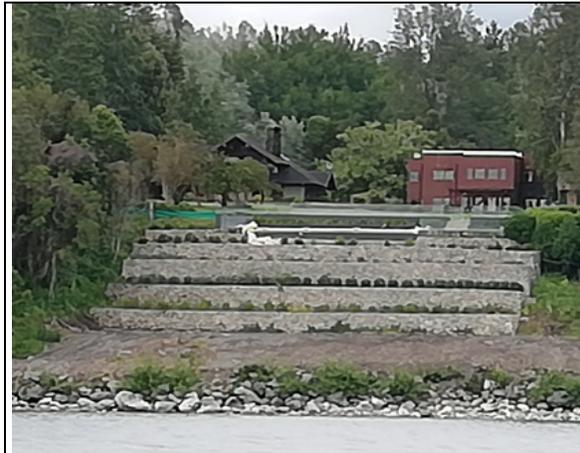
Imagen N°:	2
Fecha captura:	28 de noviembre de 2019.
Ubicación:	Borde sur del Lago Villarrica.
Contenido:	Vista desde el Lago del rol 306-308.

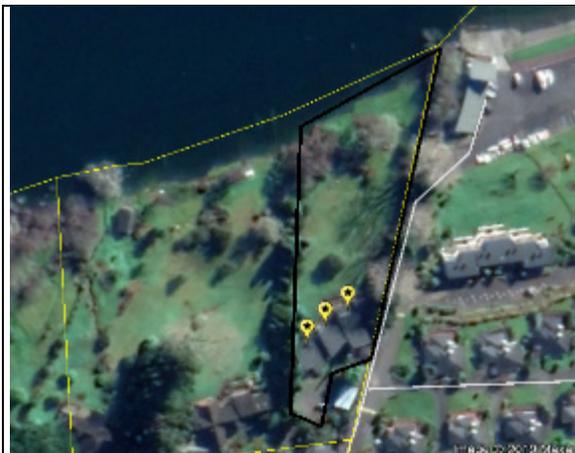
Imagen N°:	3
Fecha captura:	23 de julio de 2019.
Ubicación:	Borde sur del Lago Villarrica.
Contenido:	Captura satelital, rol 505-359.

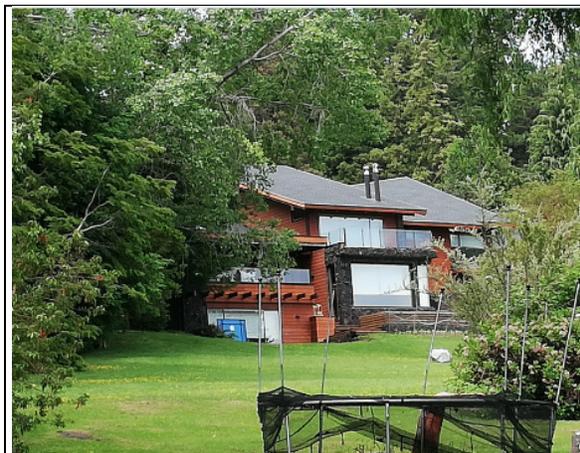
Imagen N°:	4
Fecha captura:	19 de noviembre de 2019.
Ubicación:	Borde sur del Lago Villarrica.
Contenido:	Vista desde el Lago del rol 505-359.

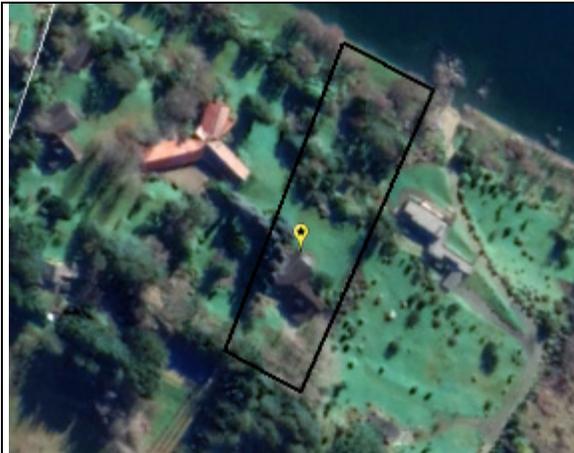
Imagen N°:	5
Fecha captura:	23 de julio de 2019.
Ubicación:	Borde sur del Lago Villarrica.
Contenido:	Fotografía satelital, rol 506-371.

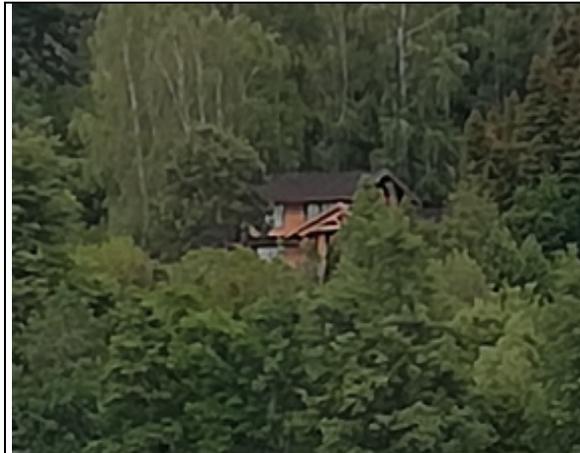
Imagen N°:	6
Fecha captura:	28 de noviembre de 2019.
Ubicación:	Borde sur del Lago Villarrica.
Contenido:	Vista desde el Lago del rol 506-371.

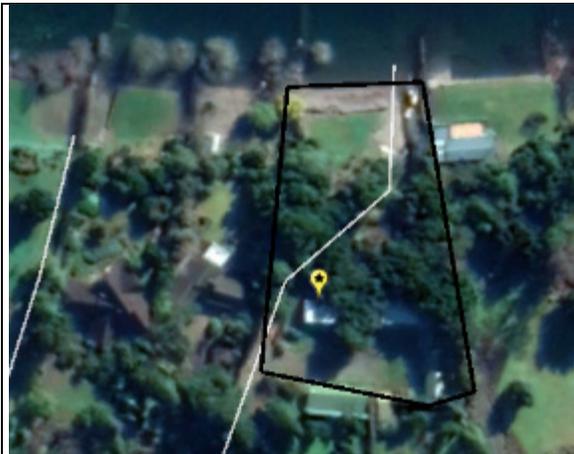
Imagen N°:	7
Fecha captura:	23 de julio de 2019.
Ubicación:	Borde sur del Lago Villarrica.
Contenido:	Fotografía satelital, rol 305-292.

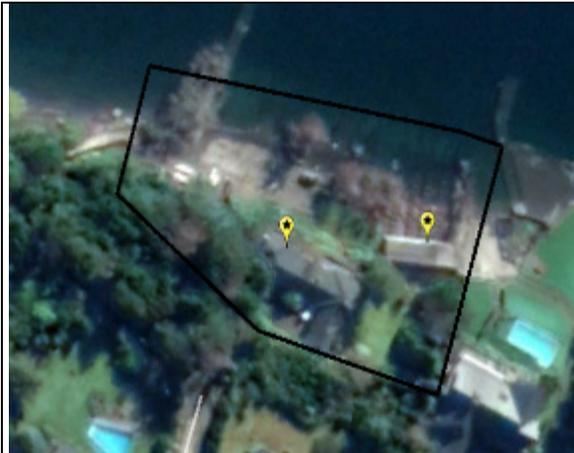
Imagen N°:	9
Fecha captura:	23 de julio de 2019.
Ubicación:	Borde sur del Lago Villarrica.
Contenido:	Fotografía satelital, rol 306-162.

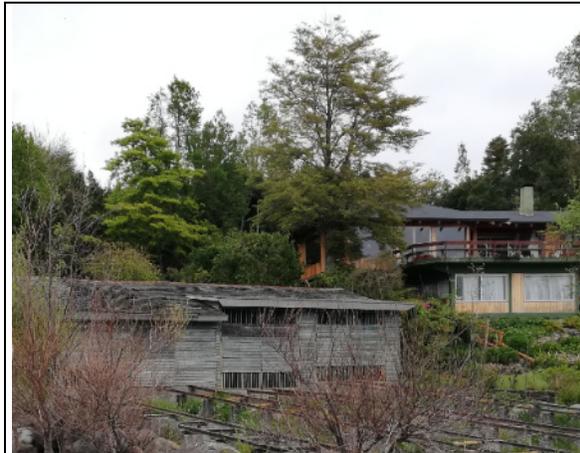
Imagen N°:	10
Fecha captura:	6 de noviembre de 2019.
Ubicación:	Borde sur del Lago Villarrica.
Contenido:	Vista desde el Lago del rol 306-162.

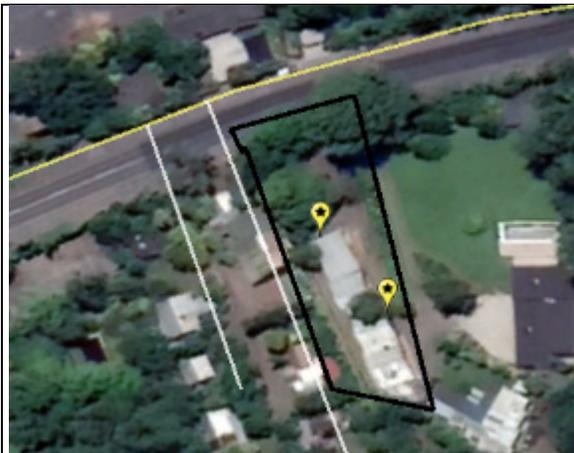
Imagen N°:	11
Fecha captura:	23 de julio de 2019.
Ubicación:	Borde sur del Lago Villarrica.
Contenido:	Fotografía satelital, rol 307-295.

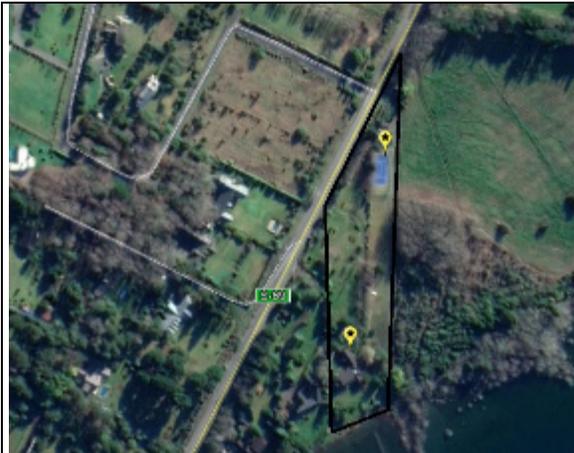
Imagen N°:	13
Fecha captura:	23 de julio de 2019.
Ubicación:	Borde poniente del Lago Villarrica.
Contenido:	Fotografía satelital, rol 354-100.

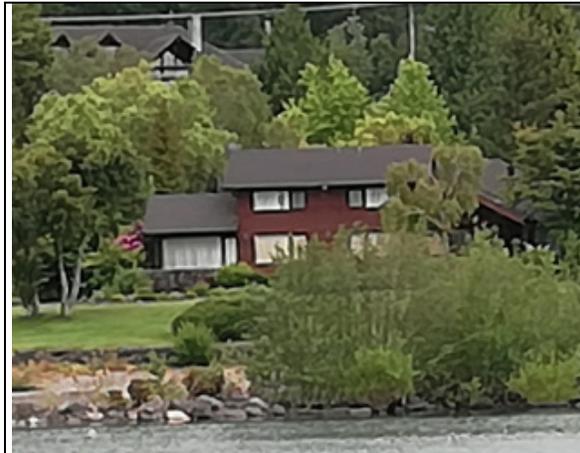
Imagen N°:	14
Fecha captura:	28 de noviembre de 2019.
Ubicación:	Borde poniente del Lago Villarrica.
Contenido:	Vista desde el Lago del rol 354-100.

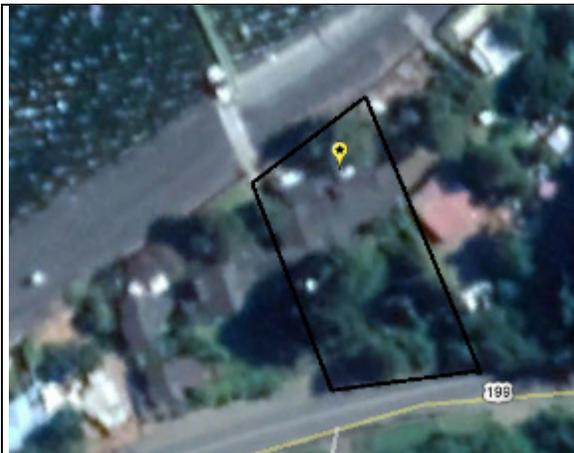
Imagen N°:	15
Fecha captura:	23 de julio de 2019.
Ubicación:	Borde sur del Lago Villarrica.
Contenido:	Fotografía satelital, rol 506-272.

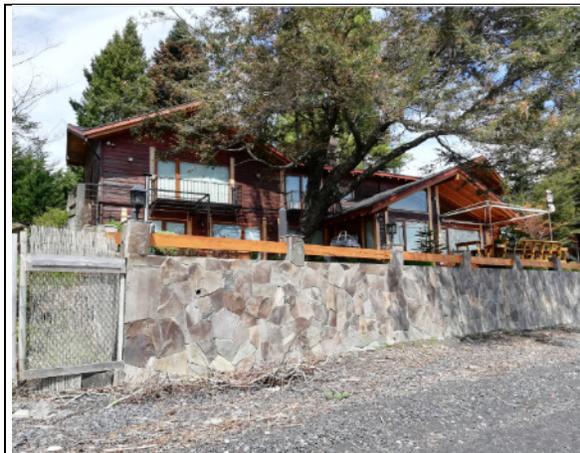
Imagen N°:	16
Fecha captura:	10 de octubre de 2019.
Ubicación:	Borde sur del Lago Villarrica.
Contenido:	Vista desde el Lago del rol 506-272.

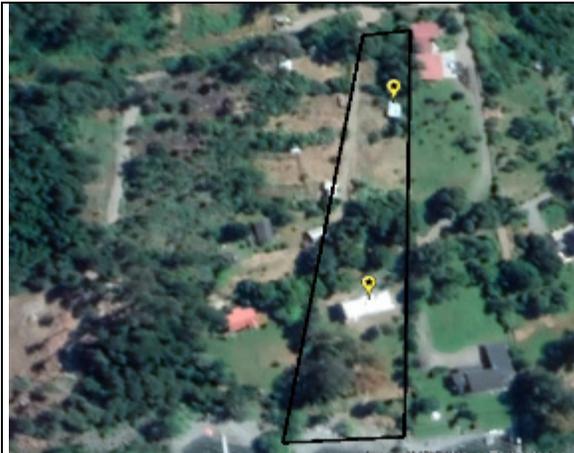
Imagen N°:	17
Fecha captura:	23 de julio de 2019.
Ubicación:	Borde norte del Lago Villarrica.
Contenido:	Fotografía satelital, rol 351-115.

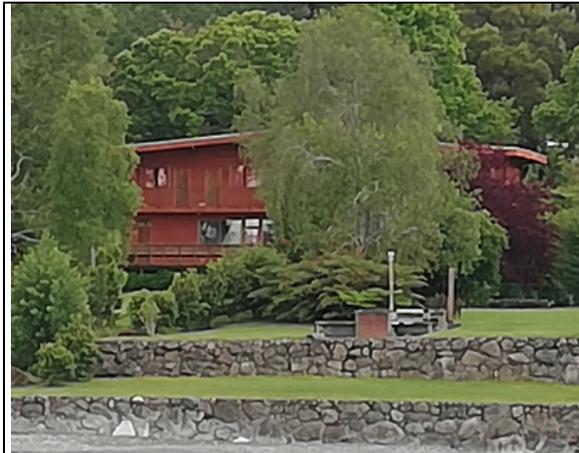
Imagen N°:	18
Fecha captura:	27 de noviembre de 2019.
Ubicación:	Borde norte del Lago Villarrica.
Contenido:	Vista desde el Lago del rol 351-115.

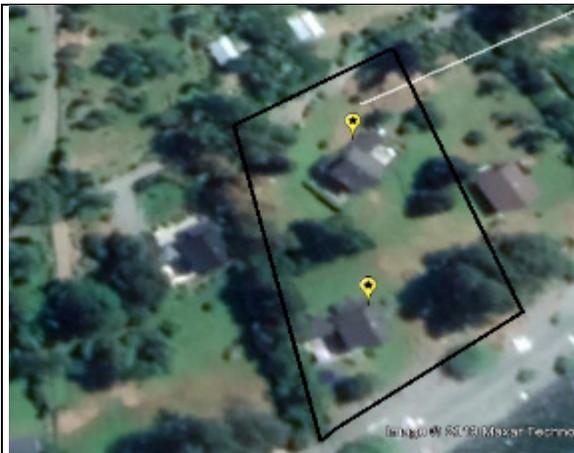
Imagen N°:	19
Fecha captura:	23 de julio de 2019.
Ubicación:	Borde norte del Lago Villarrica.
Contenido:	Fotografía satelital, rol 351-109.

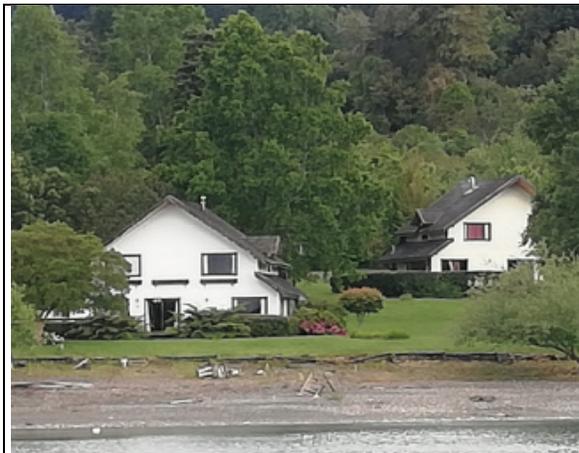
Imagen N°:	20
Fecha captura:	27 de noviembre de 2019.
Ubicación:	Borde norte del Lago Villarrica.
Contenido:	Vista desde el Lago del rol 351-109.
