INFORME FINAL

MUNICIPALIDAD DE VILLARRICA

INFORME N° 55

INFORME FINAL N° 55, DE 2020, SOBRE
AUDITORÍA AL OTORGAMIENTO DE PER-
MISOS DE EDIFICACIÓN Y RECEPCIONES
DEFINITIVAS EN LOS AÑOS 2017 Y 2018,
EN LA MUNICIPALIDAD DE VILLARRICA.

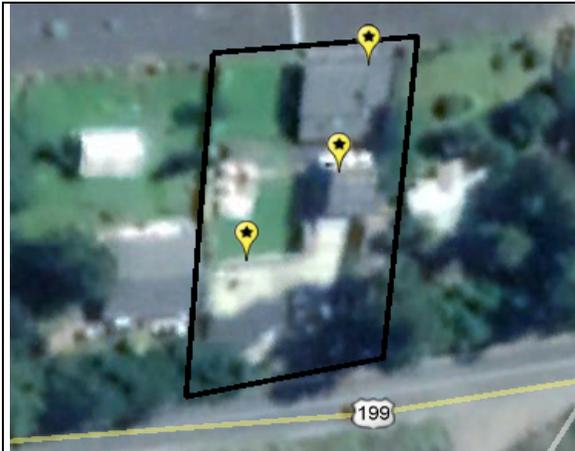
Imagen N°:	21
Fecha captura:	23 de julio de 2019.
Ubicación:	Borde sur del Lago Villarrica.
Contenido:	Fotografía satelital, rol 307-338.

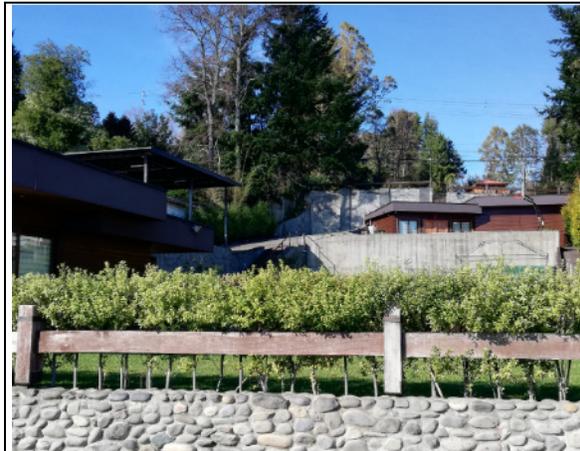
Imagen N°:	22
Fecha captura:	2 de agosto de 2019.
Ubicación:	Borde sur del Lago Villarrica.
Contenido:	Vista desde el Lago del rol 307-338.

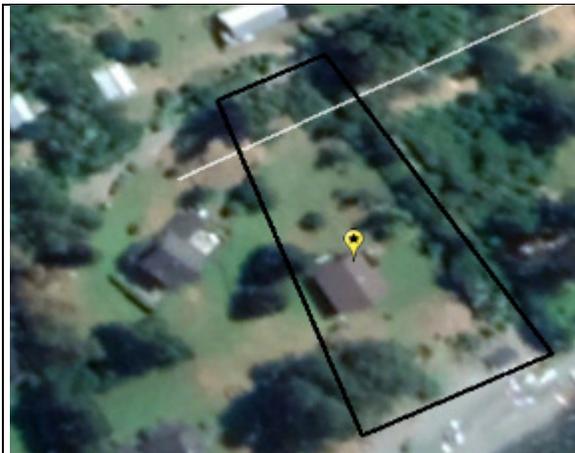
Imagen N°:	23
Fecha captura:	23 de julio de 2019.
Ubicación:	Borde norte del Lago Villarrica.
Contenido:	Fotografía satelital, rol 351-114.

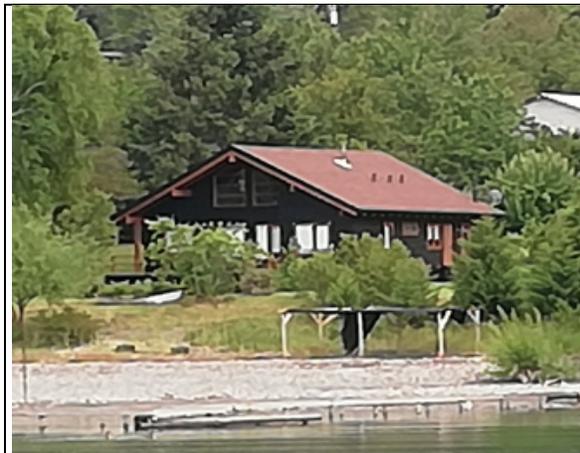
Imagen N°:	24
Fecha captura:	27 de noviembre de 2019.
Ubicación:	Borde norte del Lago Villarrica.
Contenido:	Vista desde el Lago del rol 351-114.

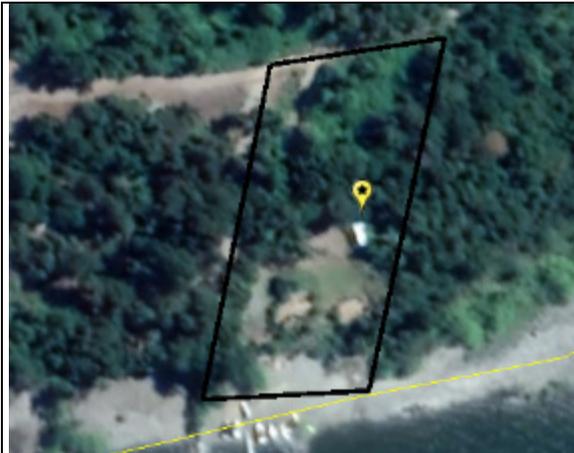
Imagen N°:	25
Fecha captura:	23 de julio de 2019.
Ubicación:	Borde norte del Lago Villarrica.
Contenido:	Fotografía satelital, rol 351-255.

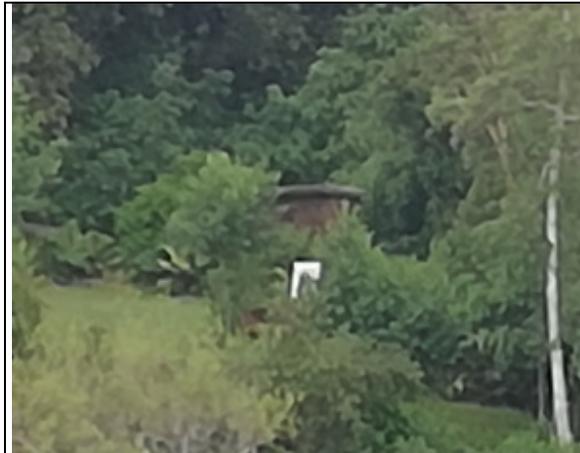
Imagen N°:	26
Fecha captura:	27 de noviembre de 2019.
Ubicación:	Borde norte del Lago Villarrica.
Contenido:	Vista desde el Lago del rol 351-255.

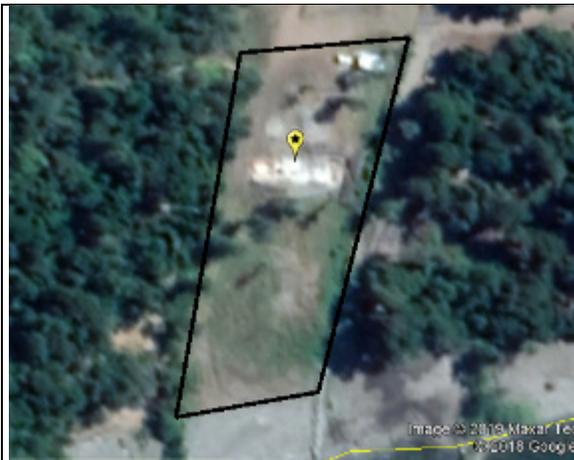
Imagen N°:	27
Fecha captura:	23 de julio de 2019.
Ubicación:	Borde norte del Lago Villarrica.
Contenido:	Fotografía satelital, rol 351-133.

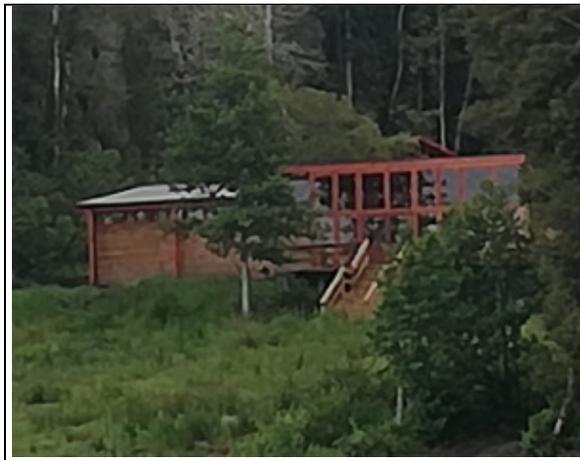
Imagen N°:	28
Fecha captura:	27 de noviembre de 2019.
Ubicación:	Borde norte del Lago Villarrica.
Contenido:	Vista desde el Lago del rol 351-133.
